**IMPERMEABILIZAÇÃO NA CONSTRUÇÃO CIVIL: estudo sobre o tratamento  
das patologias**

Trabalho de Conclusão de Curso apresentado ao Curso de Engenharia Civil do Centro Universitário de Barra Mansa como requisito parcial para obtenção do Título de Bacharel em Engenharia Civil, sob a orientação do Professor MSc. Leonardo Carreiro Tavares.

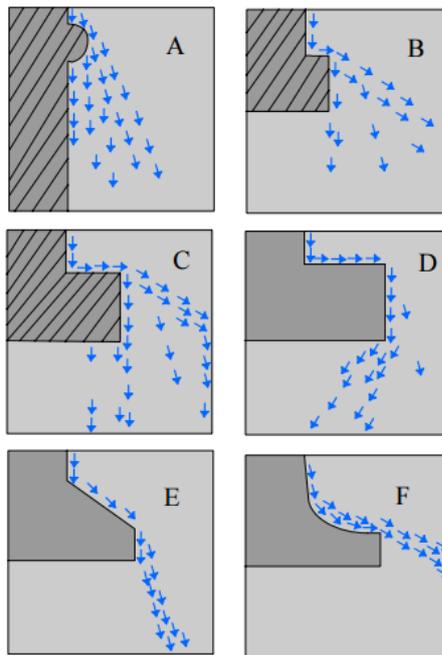
**Figura 1 - Geometria e dimensões das saliências introduzidas nas superfícies das fachadas**

É possível evitar a deterioração das fachadas expostas à água da chuva com um controle eficiente e dissipação da água que escorre, assim como a proteção das partes vulneráveis da edificação. A figura 1 traz diversos detalhes construtivos em situações de chuva.

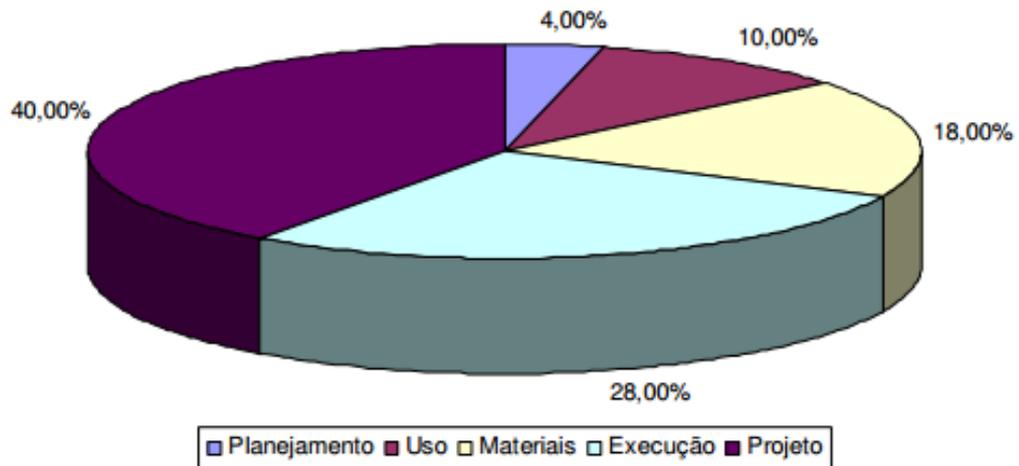
**Gráfico 1 – Origem dos problemas patológicos na construção civil**

Durante sua vida útil as edificações estão sujeitas a perda de desempenho, processo natural que também pode ser acelerado por razões externas. O entendimento sobre os fenômenos patológicos que podem acometer uma edificação requer a busca pela origem de tal manifestação. Na maior parte dos casos os problemas patológicos têm origem em falhas ocorridas em uma das fases do projeto. Dentre estas falhas Helene (2003) cita: planejamento, projeto, fabricação das matérias primas, execução e uso. O gráfico 01 traz em percentual a origem da ocorrência das patologias, mostrando que a maior influência está na fase de projeto, seguidas pela fase de execução.

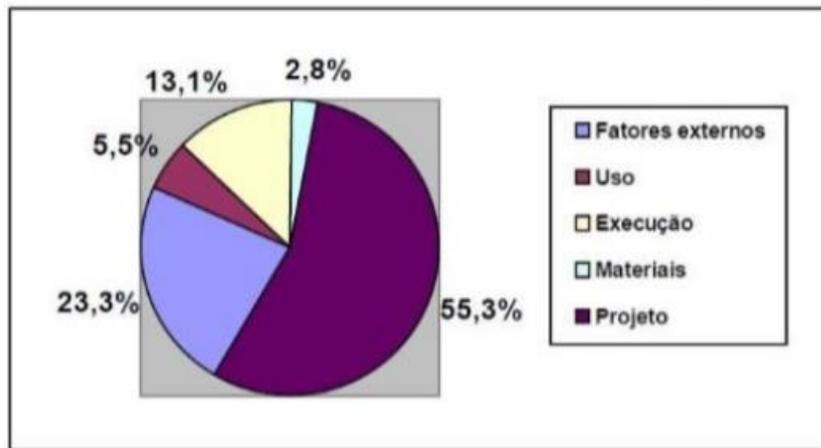
**Gráfico 2 – Causa da não conformidade em fundações**

Já quando o assunto é patologias oriundas da fundação, os resultados podem ser um pouco diferentes, pois as razões da inconformidade passam a estar mais relacionadas com o projeto, como mostra o estudo de Macedo (2017), conforme o gráfico 2.

O autor supracitado afirma que as patologias nas fundações se dão por equívocos na etapa do projeto, onde o projetista não recebe informações precisas e relatórios de sondagem adequados.

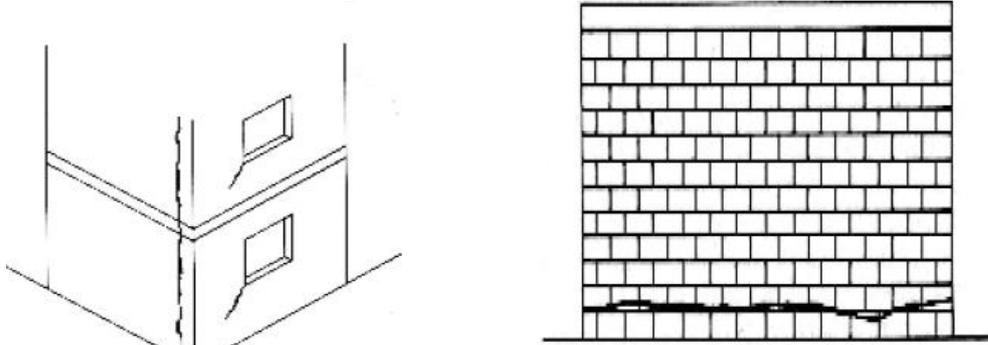
**Figura 2 – Fissura vertical e fissura horizontal**

As fissuras podem ser frutos de diferentes problemas e por isso são diferenciadas por categoria: podem ser fruto de movimentações higroscópicas, movimentações térmicas, ou ainda causadas por sobrecargas, recalques da fundação ou retração de produtos. Um teor de umidade elevado pode gerar a expansão do material a base de cimento, enquanto um baixo teor gera sua retração. A variação de volume é um dos motivos que podem gerar fissuras (THOMAZ, 1989). As fissuras causadas pela presença de umidade podem surgir em qualquer local da alvenaria, mas é mais comum nas bases da parede, fruto da umidade ascendente. Elas também são mais comuns em formas verticais, na altura do pé direito da base.

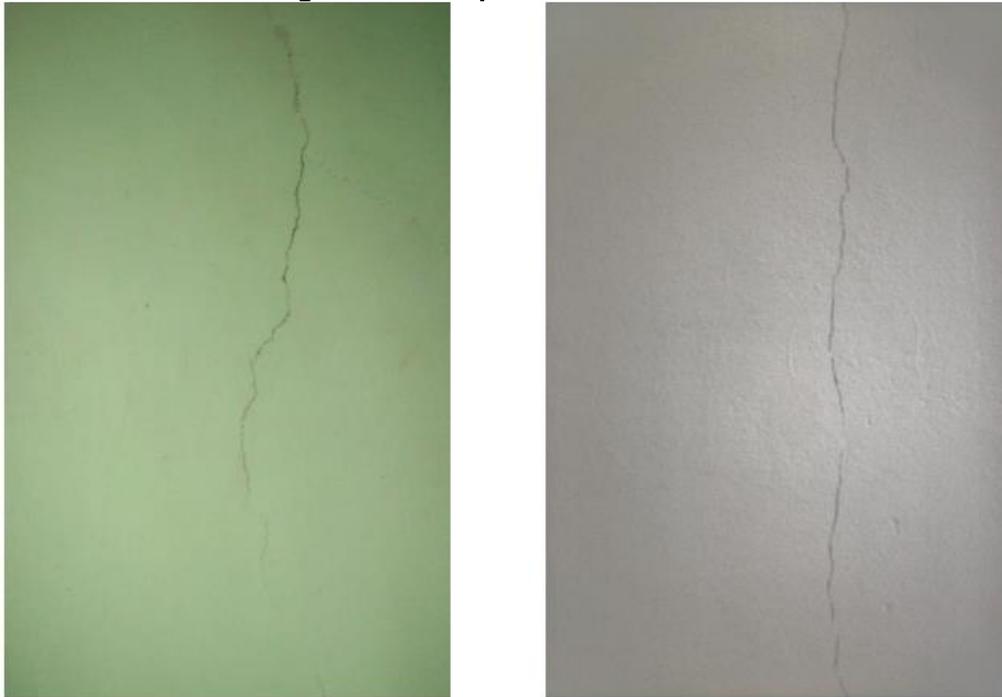
**Figura 3 – Exemplo de fissura vertical**

Conforme Thomaz (1989) as fissuras verticais costumam ocorrer nos cantos das construções ou encontro de duas paredes, sendo fruto de deficiência na amarração ou pela expansão das paredes constituídas de blocos cerâmicos. A figura 3 traz exemplos deste fenômeno.

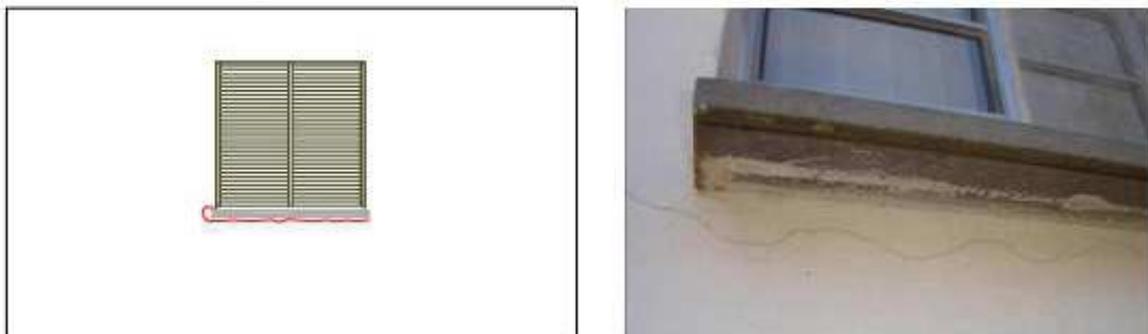
**Figura 4 - Fissura horizontal na interface peitoril/esquadria**

Thomaz (1989) esclarece que elas costumam surgir abaixo da interface esquadria/alvenaria, já que nestes locais, devido a ocorrência de infiltrações, a absorção diferencial e umidade entre os elementos adjacentes que compõem a alvenaria.

É importante sempre se identificar o motivo que levou a esta patologia, pois pode também ser provocada por outros mecanismos, como ações térmicas, retração ou até mesmo por sobrecargas estruturais. A figura 4 ilustra este tipo de fissura.

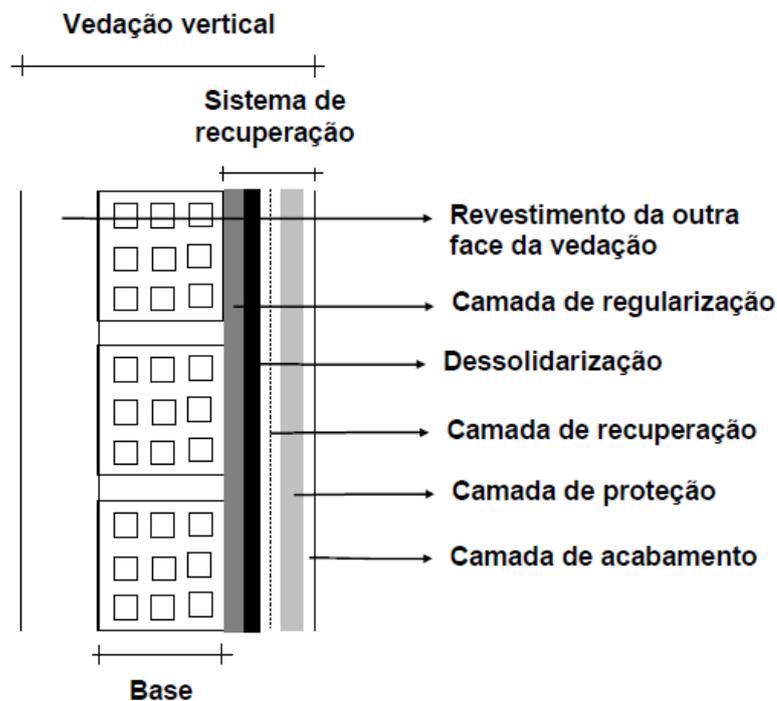
**Figura 5 - Corte esquemático de uma vedação vertical ilustrando as partes de um sistema de recuperação de fissuras**

Conforme Junior (1997) a recuperação de fissuras deve considerar sempre as fissuras como ativas, pois mesmo corrigindo suas causas, pequenas mudanças em sua abertura continuam a ocorrer em função de variações térmicas e higroscópicas. O autor ainda explica que um sistema de recuperação é dividido em diversas camadas, que são: regularização, dessolidarização, camada de recuperação; camada de proteção e camada de acabamento.

Junior (1997) salienta ainda que é importante se efetuar um reforço no interior da recuperação, o que irá se constituir uma barreira ao avanço da fissura, pois ela dissipa as tensões e acomoda as deformações.

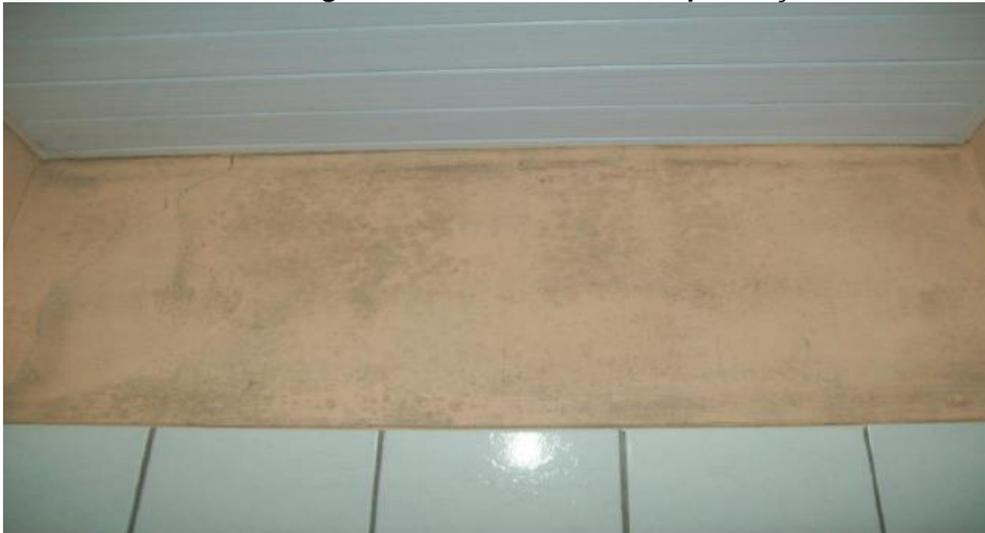
**Figura 6 – Parede interna com presença de mofo**

A presença de mofo também é comum quando há presença de umidade. Geralmente ocorre em locais com pouca ventilação e contato com a luz, mas também pode ocorrer pelo simples excesso de umidade no clima local, ou ainda por erros construtivos como a não impermeabilização. Na figura 6 pode-se visualizar uma parede interna com presença de mofo.

Conforme Hussein (2013) a intervenção em paredes com mofo deve iniciar pela identificação de possíveis vazamentos ou infiltrações, que devem ser corrigidos. Não havendo, deve-se proceder a retirada da camada de pintura e aplicação de um produto selador, para posteriormente refazer a pintura.

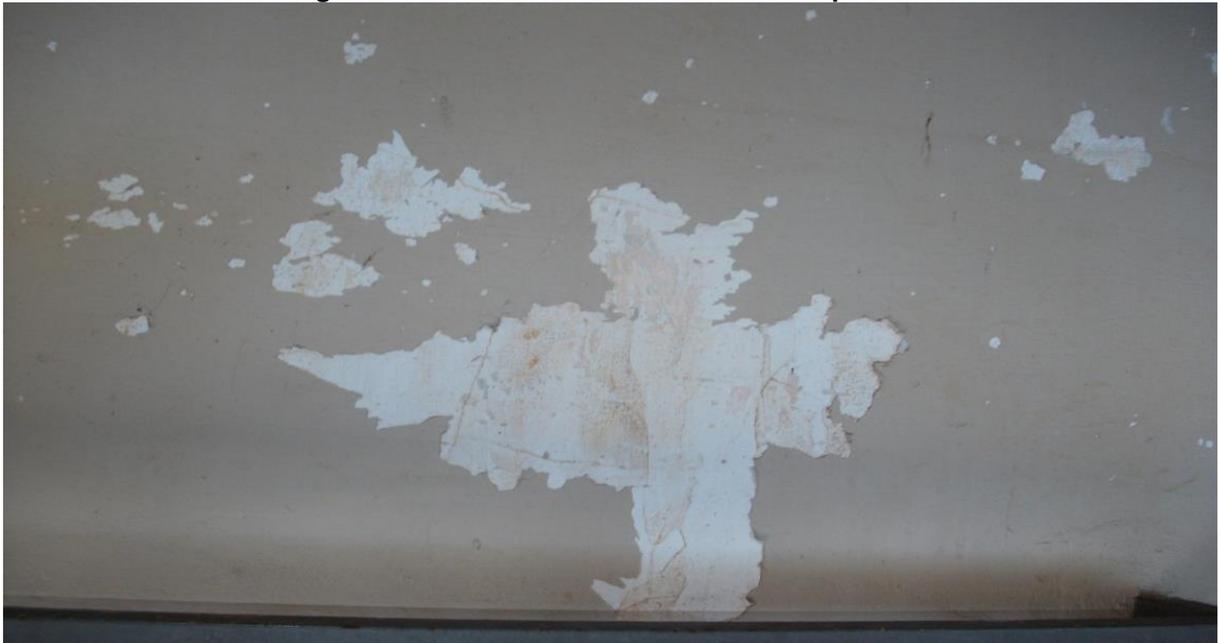
**Figura 7 – Parede com descascamento da pintura**

Para Valle (2008) explica que quando as manchas ou bolhas surgem no meio da parede ou do forro há indicação de que esteja ocorrendo uma infiltração por problemas na tubulação, assim devendo se verificar a existência de vazamentos. Por sua vez, os problemas causados por infiltração e umidade do solo, podem ser evitados com a correta impermeabilização. Na figura abaixo, pode-se observar uma parede externa com a presença de descascamento da tinta.

Para Hussein (2013) a correção da pintura em locais que apresentam bolhas ou descascamento deve se iniciar com a remoção das bolhas, manchas ou partes soltas com uma espátula, escova de aço ou lixa, para posteriormente se aplicar um fundo reparador. Após sua secagem é preciso nivelar a superfície com massa acrílica ou massa corrida e finalizar com a nova pintura.

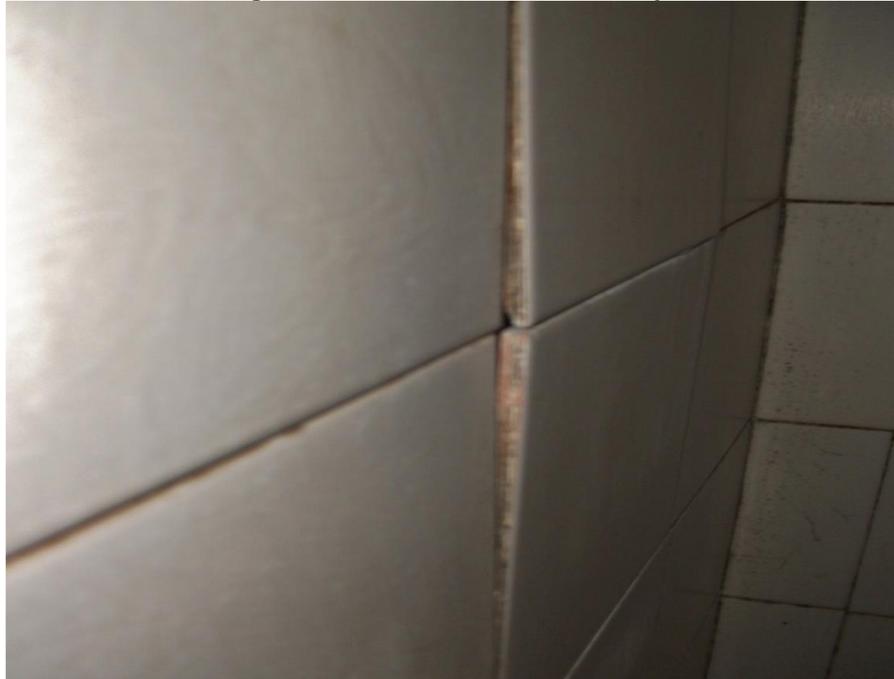
**Figura 8 – Descolamento de azulejo**

descolamento ocorre em áreas cobertas, sem exposição às intempéries suspeita-se que as movimentações higroscópicas causadas pela falta de impermeabilização seja um dos possíveis motivos. Na figura 8, apresenta-se um exemplo desta patologia.

Para Hussein (2013) a possível intervenção neste tipo de patologia é a retirada total do revestimento, chegando-se até o emboço, para que seja possível refazer o trabalho, sempre descartando inicialmente a possibilidade de existência de algum vazamento na tubulação hidráulica. Também é importante a utilização de argamassa polimérica bicomponente a base de cimento, que auxilia a estanqueidade na parede e evitar que o problema volte a ocorrer.
